VALORACIÓ DE L'ESTAT VEGETATIU I MESURES D'ACTUACIÓ A REALITZAR ALS PINS DEL PASSEIG ANTONI ESTARELLAS I TRAM DE LA CARRETERA MA-2020

Zona amb voravia Passeig Antoni Estarellas i MA-2020
T.M. de Bunyola

Ajuntament de Bunyola

agost 2022

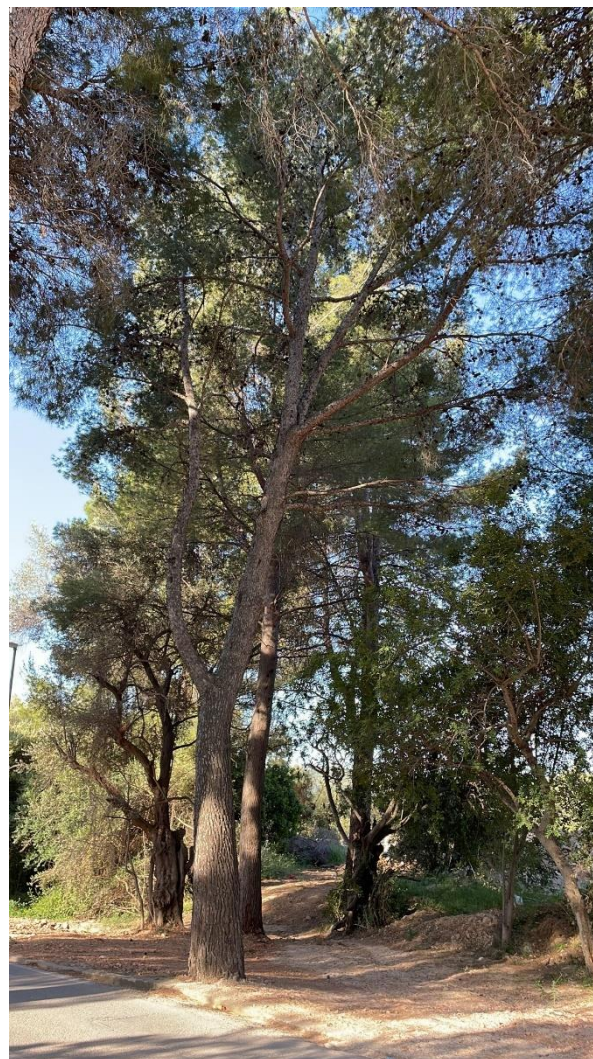
MECÀNICA I AVALUACIÓ DE RISCOS			
Diagnòstic en branques	Creu en bon estat – no s'observen cruïres		
Diagnòstic en tronc	Bon estat		
Diagnòstic al coll	Bon estat		
Grau d'alteracions	Sòl alterat i molt compactat		
Adaptació de l'arbre als vents	Ben adaptat		
Altres	--		
DIANES			
Ús del sòl	Annex a carretera		
Freqüència de pas	Alta		
Proximitat a edificis	No afecta		
Diana	Alta	Mitjana X	Baixa
Perímetre de la unitat que pot fallar			
Probabilitat de la fallada	Alta	Mitjana	Baixa X
Risc	Alta	Mitjana	Baixa X
ACTUACIONS RECOMANADES			
Actuació nº1		Urgència:	
Pròxima inspecció	2024

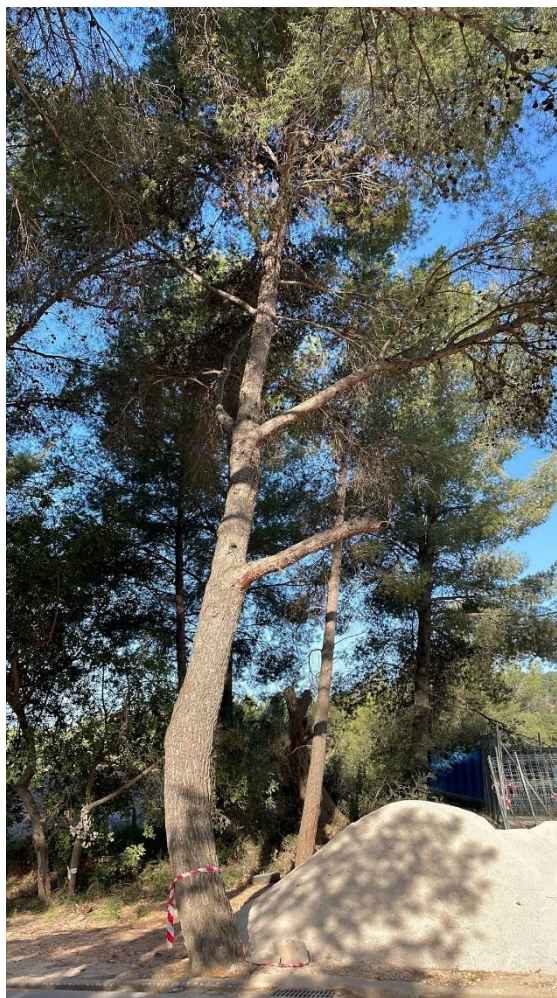
Estat fitosanitari en general	Bon estat		
MECÀNICA I AVALUACIÓ DE RISCOS			
Diagnòstic en branques	Asimètric en branques		
Diagnòstic en tronc	Bon estat		
Diagnòstic al coll	Molt compactat		
Grau d'alteracions	Sòl alterat		
Adaptació de l'arbre als vents	Ben adaptat		
Altres			
DIANES			
Ús del sòl	Annex a carretera		
Freqüència de pas	Alta		
Proximitat a edificis	No afecta		
Diana	Alta	Mitjana X	Baixa
Perímetre de la unitat que pot fallar			
Probabilitat de la fallada	Alta	Mitjana X	Baixa
Risc	Alta	Mitjana X	Baixa
ACTUACIONS RECOMANADES			
Actuació nº1	F2 a pròxima visita	Urgència:	
Pròxima inspecció	2023

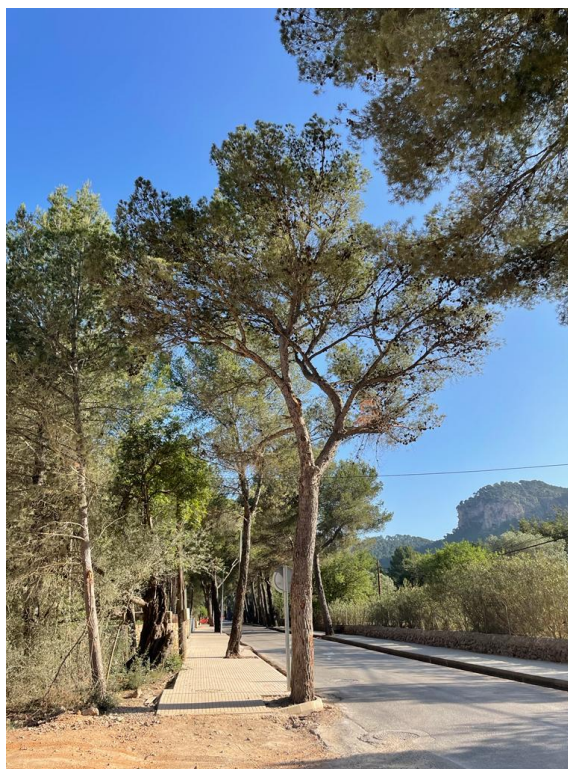
Estat fitosanitari en general	Vitalitat baixa – Possible afecció a les arrels		
MECÀNICA I AVALUACIÓ DE RISCOS			
Diagnòstic en branques	Simètric		
Diagnòstic en tronc	Bon estat		
Diagnòstic al coll	Escocell molt ajustat		
Grau d'alteracions	--		
Adaptació de l'arbre als vents	Ben adaptat		
Altres	Molt alterat en arrel		
DIANES			
Ús del sòl	Voravia pública		
Freqüència de pas	Alta		
Proximitat a edificis	No afecta		
Diana	Alta	Mitjana X	Baixa
Perímetre de la unitat que pot fallar			
Probabilitat de la fallada	Alta	Mitjana X	Baixa
Risc	Alta	Mitjana X	Baixa
ACTUACIONS RECOMANADES			
Actuació nº1	Vigilar vitalitat	Urgència:	
Pròxima inspecció	Revisió de la vitalitat al 2023

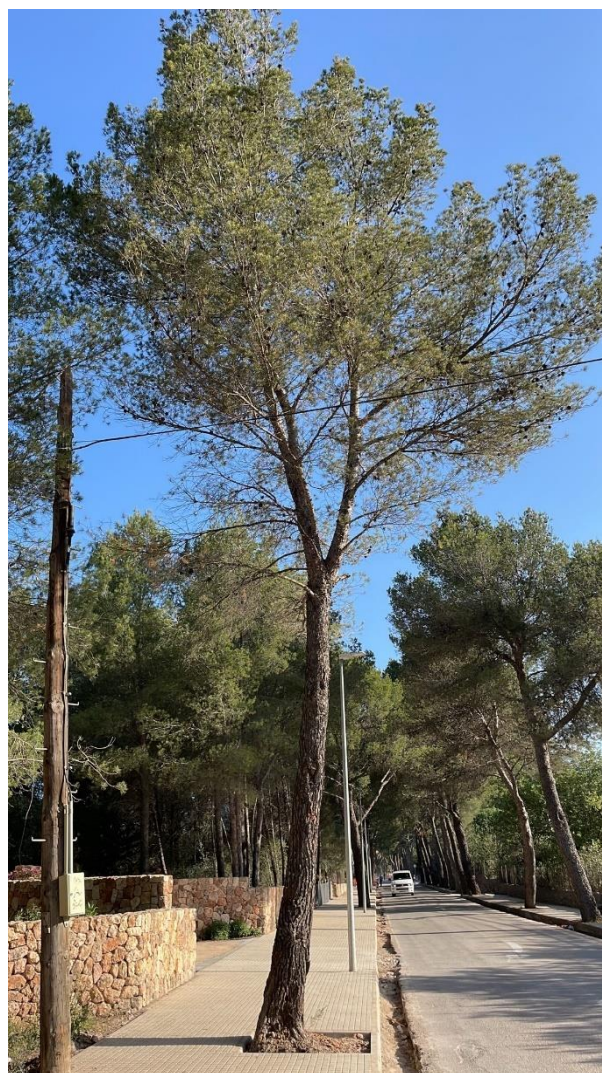
MECÀNICA I AVALUACIÓ DE RISCOS			
Diagnòstic en branques	Simètric		
Diagnòstic en tronc	Bon estat		
Diagnòstic al coll	Escocell ajustat		
Grau d'alteracions	Moderat		
Adaptació de l'arbre als vents	Bo		
Altres			
DIANES			
Ús del sòl	Voravia pública		
Freqüència de pas	Alta		
Proximitat a edificis	No afecta		
Diana	Alta	Mitjana X	Baixa
Perímetre de la unitat que pot fallar			
Probabilitat de la fallada	Alta	Mitjana	Baixa X
Risc	Alta	Mitjana	Baixa X
ACTUACIONS RECOMANADES			
Actuació nº1		Urgència:	
Pròxima inspecció	2024

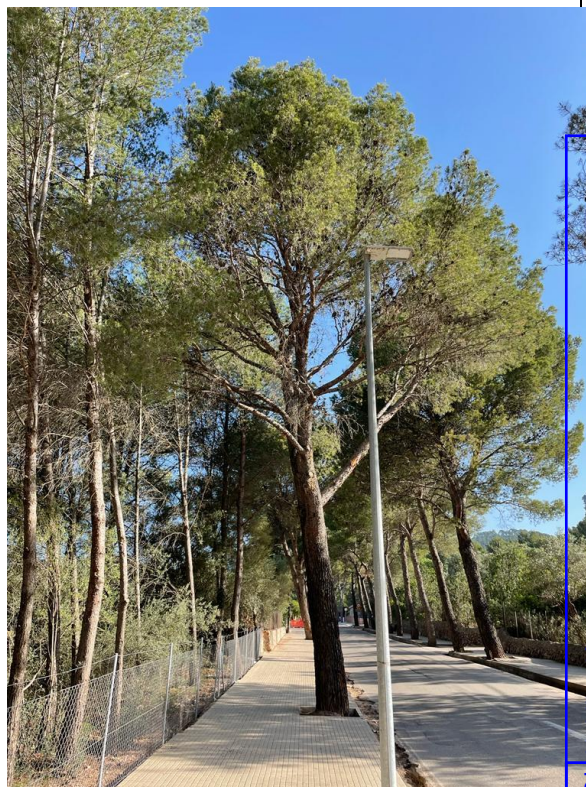
MECÀNICA I AVALUACIÓ DE RISCOS			
Diagnòstic en branques	Branca amb orientació al carrer – una branca esqueixada temps enrere		
Diagnòstic en tronc	Cops al tronc		
Diagnòstic al coll	Bon estat		
Grau d'alteracions	Mitjà, cops al tronc		
Adaptació de l'arbre als vents	Ben adaptat		
Altres			
DIANES			
Ús del sòl	Voravia pública		
Freqüència de pas	Alta		
Proximitat a edificis	No afecta		
Diana	Alta	Mitjana X	Baixa
Perímetre de la unitat que pot fallar			
Probabilitat de la fallada	Alta	Mitjana X	Baixa X
Perímetre de la unitat que pot fallar	Branca orientada al carrer		
Risc	Alta	Mitjana X	Baixa
ACTUACIONS RECOMANADES			
Actuació nº1	Tala de la branca orientada al carrer	Urgència:	Baixa
Pròxima inspecció	2024

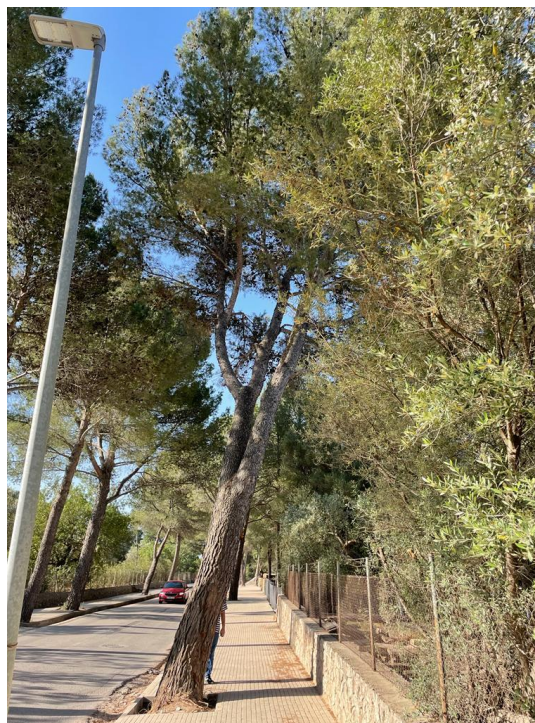
Estat fitosanitari en general	Bon estat		
MECÀNICA I AVALUACIÓ DE RISCOS			
Diagnòstic en branques	Bon estat		
Diagnòstic en tronc	Inclinat 25-35%		
Diagnòstic al coll	Moviment per tracció de les arrels		
Grau d'alteracions	Moderat		
Adaptació de l'arbre als vents	Mal adaptat		
Altres			
DIANES			
Ús del sòl	Voravia pública		
Freqüència de pas	Alta		
Proximitat a edificis	No afecta		
Diana	Alta	Mitjana X	Baixa
Perímetre de la unitat que pot fallar			
Probabilitat de la fallada	Alta	Mitjana X	Baixa
Risc	Alta	Mitjana X	Baixa
ACTUACIONS RECOMANADES			
Actuació nº1	F2 a la pròxima visita	Urgència:	
Pròxima inspecció	2023

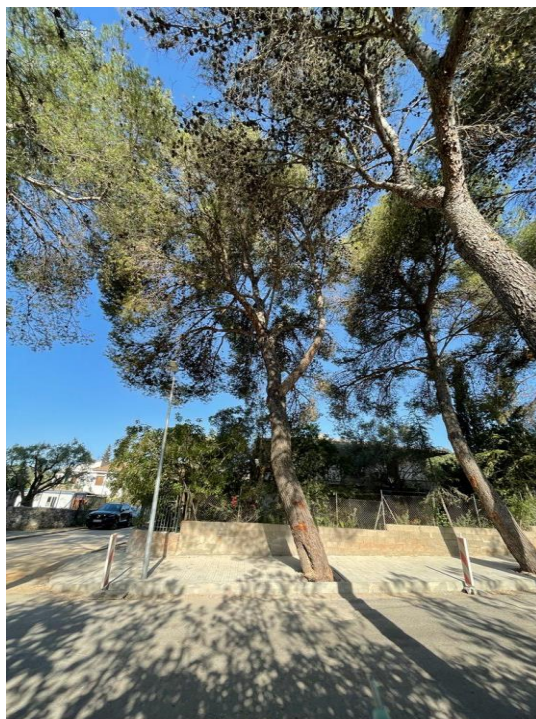
MECÀNICA I AVALUACIÓ DE RISCOS			
Diagnòstic en branques	Bon estat		
Diagnòstic en tronc	Inclinat 20-30% - cops al tronc		
Diagnòstic al coll	Escocell de petites dimensions		
Grau d'alteracions	Alt		
Adaptació de l'arbre als vents	Mal adaptat		
Altres	--		
DIANES			
Ús del sòl	Voravia pública		
Freqüència de pas	Alta		
Proximitat a edificis	No afecta		
Diana	Alta	Mitjana X	Baixa
Perímetre de la unitat que pot fallar			
Probabilitat de la fallada	Alta	Mitjana X	Baixa
Risc	Alta	Mitjana X	Baixa
ACTUACIONS RECOMANADES			
Actuació nº1	F2 a la pròxima visita	Urgència:	
Pròxima inspecció	2023

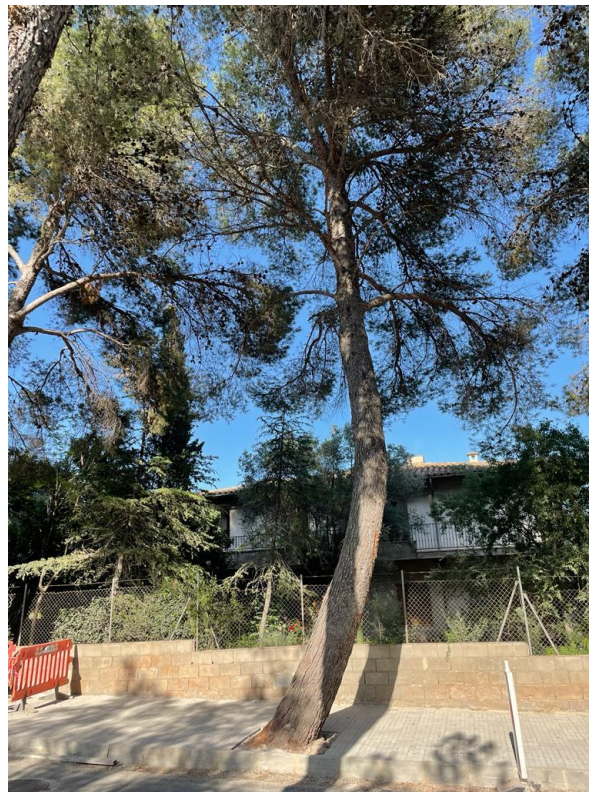
MECÀNICA I AVALUACIÓ DE RISCOS			
Diagnòstic en branques	Bon estat		
Diagnòstic en tronc	Inclinat 10-15% -- Arcant		
Diagnòstic al coll	Escocell reduït pel tronc		
Grau d'alteracions	Moderat		
Adaptació de l'arbre als vents	Ben adaptat		
Altres	--		
DIANES			
Ús del sòl	Voravia pública		
Freqüència de pas	Alta		
Proximitat a edificis	Distància segura		
Diana	Alta	Mitjana X	Baixa
Perímetre de la unitat que pot fallar			
Probabilitat de la fallada	Alta	Mitjana	Baixa X
Risc	Alta	Mitjana	Baixa X
ACTUACIONS RECOMANADES			
Actuació nº1		Urgència:	
Pròxima inspecció	2024

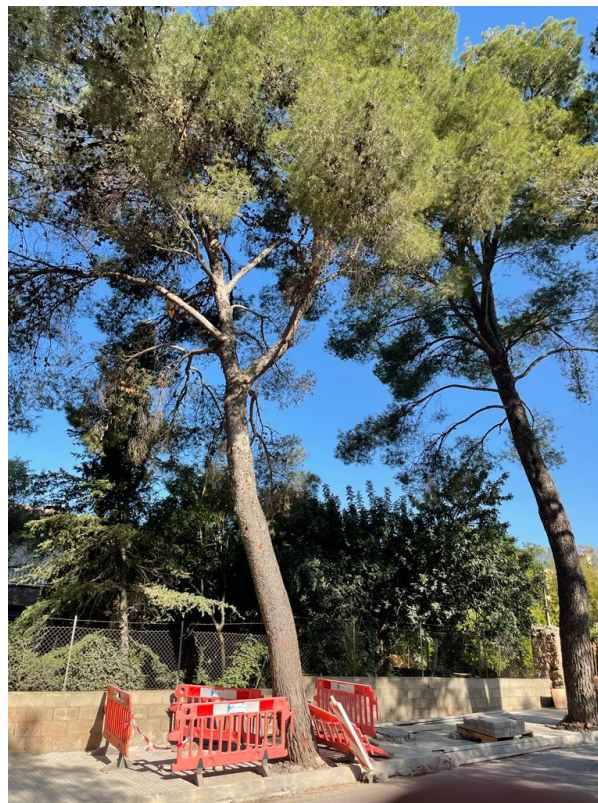
MECÀNICA I AVALUACIÓ DE RISCOS			
Diagnòstic en branques	Bon estat		
Diagnòstic en tronc	Inclinat 15-10%		
Diagnòstic al coll	Bon estat		
Grau d'alteracions	Moderat		
Adaptació de l'arbre als vents	Adaptat		
Altres	--		
DIANES			
Ús del sòl	Voravia pública		
Freqüència de pas	Alta		
Proximitat a edificis	Distància segura		
Diana	Alta	Mitjana X	Baixa
Perímetre de la unitat que pot fallar			
Probabilitat de la fallada	Alta	Mitjana	Baixa X
Risc	Alta	Mitjana	Baixa X
ACTUACIONS RECOMANADES			
Actuació nº1		Urgència:	
Pròxima inspecció	2024

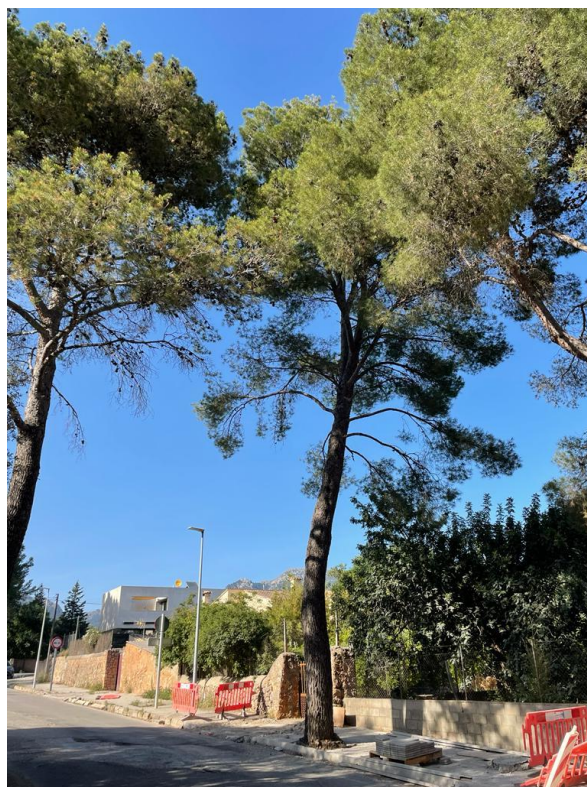
MECÀNICA I AVALUACIÓ DE RISCOS			
Diagnòstic en branques	Bon estat		
Diagnòstic en tronc	Bon estat		
Diagnòstic al coll	Bon estat		
Grau d'alteracions	Moderat		
Adaptació de l'arbre als vents	Ben adaptat		
Altres			
DIANES			
Ús del sòl	Voravia pública		
Freqüència de pas	Alta		
Proximitat a edificis	Distància segura		
Diana	Alta	Mitjana X	Baixa
Perímetre de la unitat que pot fallar			
Probabilitat de la fallada	Alta	Mitjana	Baixa X
Risc	Alta	Mitjana	Baixa X
ACTUACIONS RECOMANADES			
Actuació nº1		Urgència:	
Pròxima Inspecció	2024

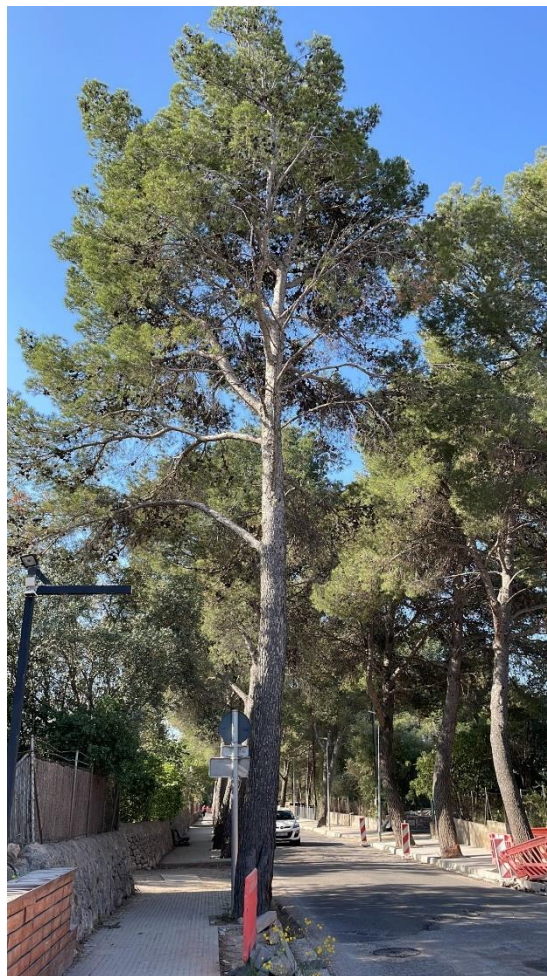
Estat fitosanitari en general	Bon estat		
MECÀNICA I AVALUACIÓ DE RISCOS			
Diagnòstic en branques	Bon estat		
Diagnòstic en tronc	Bon estat		
Diagnòstic al coll	Bon estat		
Grau d'alteracions	Moderat		
Adaptació de l'arbre als vents	Ben adaptat		
Altres	--		
DIANES			
Ús del sòl	Voravia pública		
Freqüència de pas	Alta		
Proximitat a edificis	Distància segura		
Diana	Alta	Mitjana X	Baixa
Perímetre de la unitat que pot fallar			
Probabilitat de la fallada	Alta	Mitjana	Baixa X
Risc	Alta	Mitjana	Baixa X
ACTUACIONS RECOMANADES			
Actuació nº1		Urgència:	
Pròxima inspecció	2024

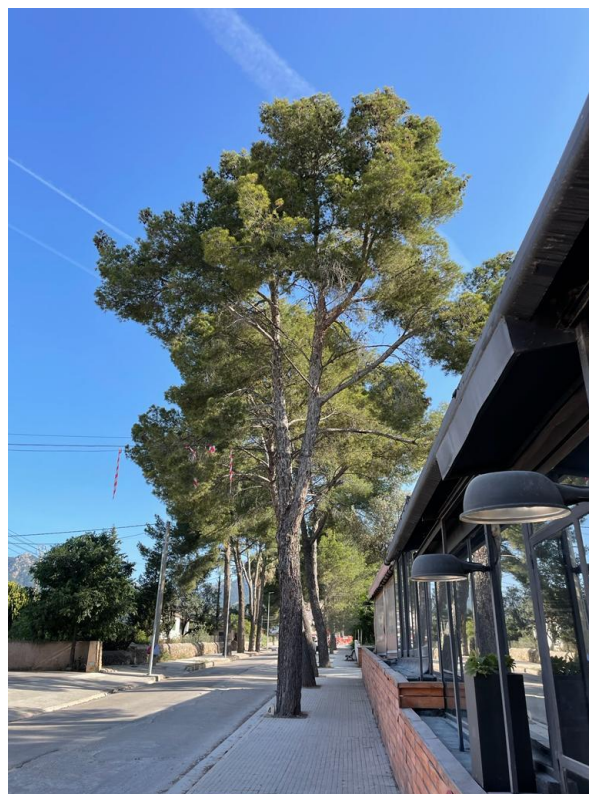
MECÀNICA I AVALUACIÓ DE RISCOS			
Diagnòstic en branques	Bon estat		
Diagnòstic en tronc	Bon estat		
Diagnòstic al coll	Bon estat		
Grau d'alteracions	Moderat		
Adaptació de l'arbre als vents	Ben adaptat		
Altres	--		
DIANES			
Ús del sòl	Voravia pública		
Freqüència de pas	Alta		
Proximitat a edificis	A 2,00 metres		
Diana	Alta	Mitjana X	Baixa
Perímetre de la unitat que pot fallar			
Probabilitat de la fallada	Alta	Mitjana	Baixa X
Risc	Alta	Mitjana	Baixa X
ACTUACIONS RECOMANADES			
Actuació nº1		Urgència:	
Pròxima inspecció	2024

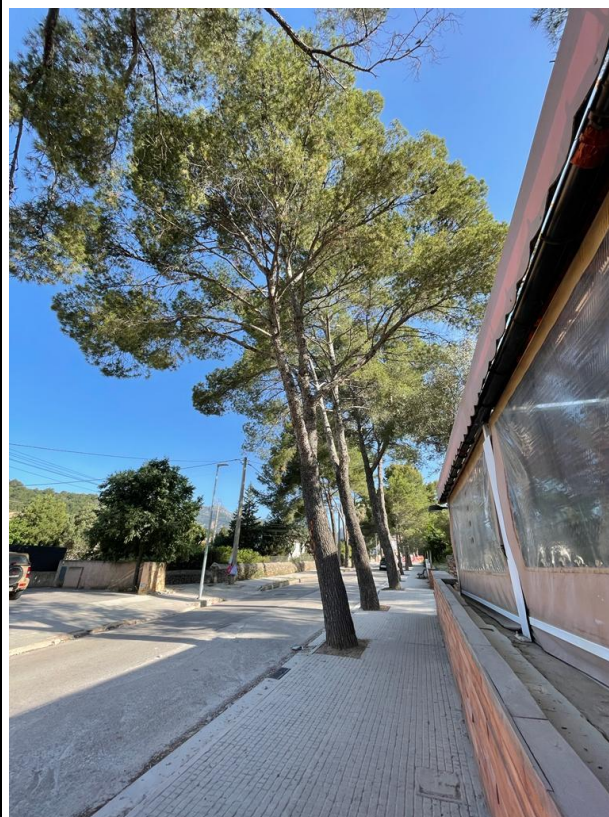
Estat fitosanitari en general	Vitalitat baixa		
MECÀNICA I AVALUACIÓ DE RISCOS			
Diagnòstic en branques	Bon estat		
Diagnòstic en tronc	Cops durant obra		
Diagnòstic al coll	Bon estat		
Grau d'alteracions	Moderat		
Adaptació de l'arbre als vents	Ben adaptat		
Altres	--		
DIANES			
Ús del sòl	Voravia pública		
Freqüència de pas	Alta		
Proximitat a edificis	A 2,00 m de distància		
Diana	Alta	Mitjana X	Baixa
Perímetre de la unitat que pot fallar			
Probabilitat de la fallada	Alta	Mitjana	Baixa X
Risc	Alta	Mitjana X	Baixa
ACTUACIONS RECOMANADES			
Actuació nº1	Vigilar vitalitat	Urgència:	
Pròxima inspecció	2023

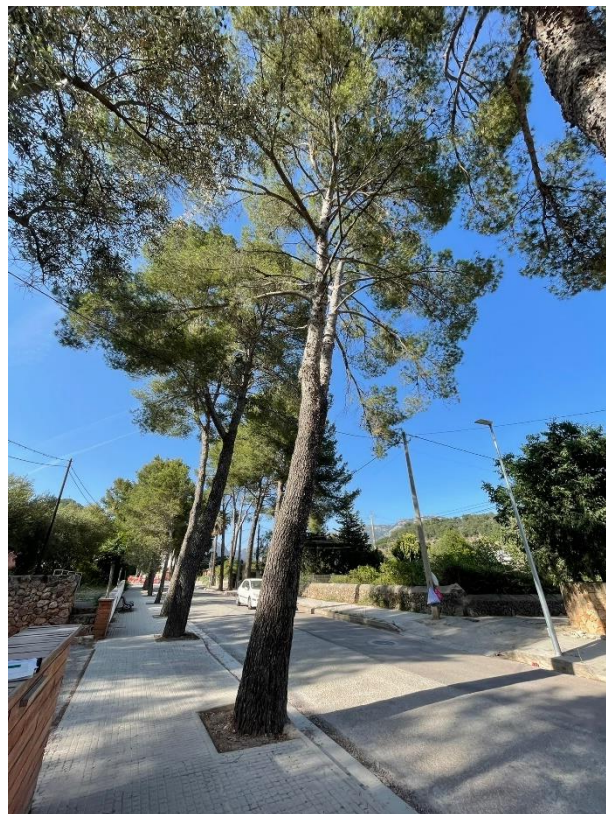
MECÀNICA I AVALUACIÓ DE RISCOS			
Diagnòstic en branques	Bon estat		
Diagnòstic en tronc	Lleugerament inclinat -- Cops durant obra		
Diagnòstic al coll	Von estat		
Grau d'alteracions	Moderat		
Adaptació de l'arbre als vents	Adaptat		
Altres	--		
DIANES			
Ús del sòl	Voravia pública		
Freqüència de pas	Alta		
Proximitat a edificis	Distància segura		
Diana	Alta	Mitjana X	Baixa
Perímetre de la unitat que pot fallar			
Probabilitat de la fallada	Alta	Mitjana	Baixa X
Risc	Alta	Mitjana	Baixa X
ACTUACIONS RECOMANADES			
Actuació nº1	Vigilar inclinació	Urgència:	
Pròxima inspecció	2024

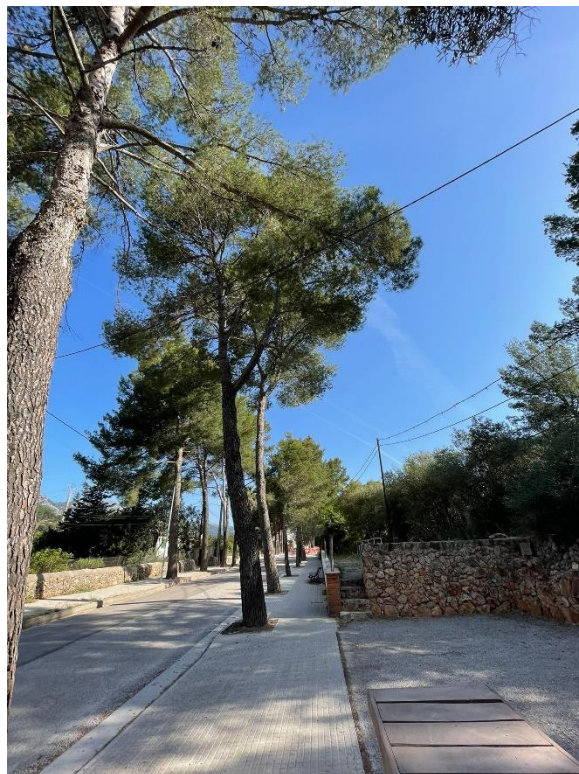
MECÀNICA I AVALUACIÓ DE RISCOS			
Diagnòstic en branques	Bon estat		
Diagnòstic en tronc	Cops durant obra		
Diagnòstic al coll	Bon estat		
Grau d'alteracions	Moderat		
Adaptació de l'arbre als vents	Ben adaptat		
Altres	--		
DIANES			
Ús del sòl	Voravia pública		
Freqüència de pas	Alta		
Proximitat a edificis	Distància segura		
Diana	Alta	Mitjana X	Baixa
Perímetre de la unitat que pot fallar			
Probabilitat de la fallada	Alta	Mitjana	Baixa X
Risc	Alta	Mitjana	Baixa X
ACTUACIONS RECOMANADES			
Actuació nº1		Urgència:	
Pròxima inspecció	2024

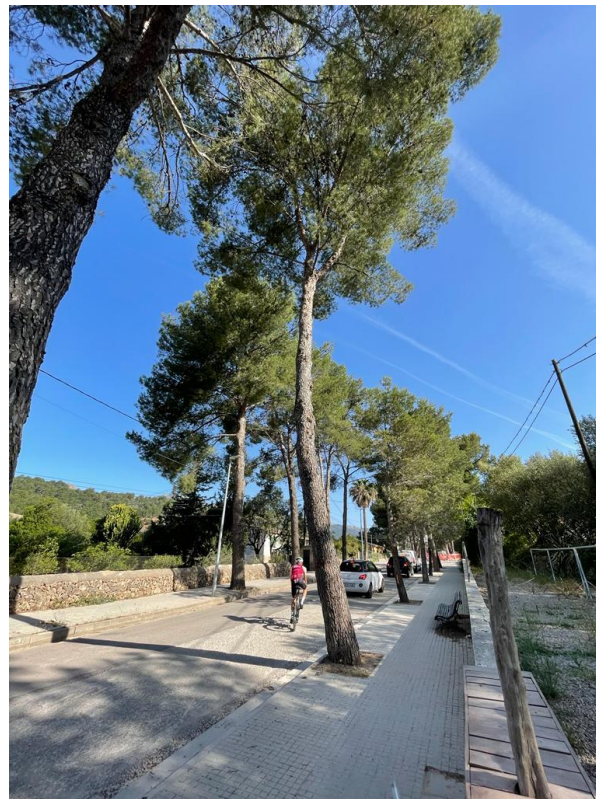
MECÀNICA I AVALUACIÓ DE RISCOS			
Diagnòstic en branques	Bon estat		
Diagnòstic en tronc	Arcat al tronc amb cops		
Diagnòstic al coll	Bon estat		
Grau d'alteracions	Moderat		
Adaptació de l'arbre als vents	Ben adaptat		
Altres	--		
DIANES			
Ús del sòl	Voravia pública		
Freqüència de pas	Alta		
Proximitat a edificis	No afecta		
Diana	Alta	Mitjana X	Baixa
Perímetre de la unitat que pot fallar			
Probabilitat de la fallada	Alta	Mitjana	Baixa X
Risc	Alta	Mitjana	Baixa X
ACTUACIONS RECOMANADES			
Actuació nº1		Urgència:	
Pròxima inspecció	2024

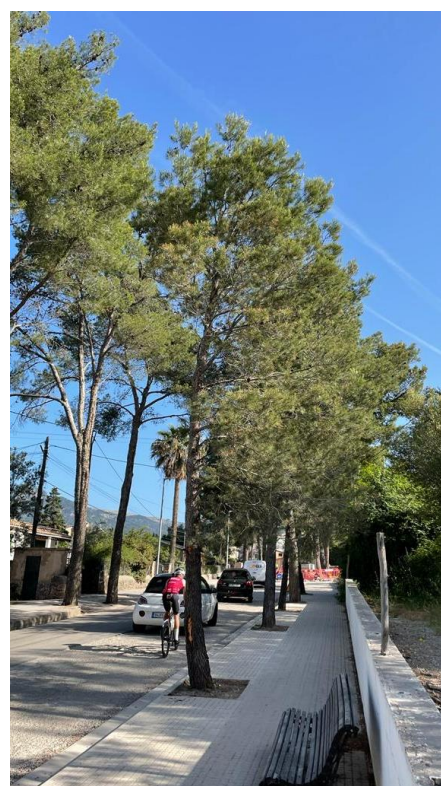
Estat fitosanitari en general	Bon estat		
MECÀNICA I AVALUACIÓ DE RISCOS			
Diagnòstic en branques	Poda asimètrica		
Diagnòstic en tronc	Cops al tronc		
Diagnòstic al coll	Bon estat		
Grau d'alteracions	Moderat		
Adaptació de l'arbre als vents	Ben adaptat		
Altres	--		
DIANES			
Ús del sòl	Voravia pública		
Freqüència de pas	Alta		
Proximitat a edificis	No afecta		
Diana	Alta	Mitjana X	Baixa
Perímetre de la unitat que pot fallar			
Probabilitat de la fallada	Alta	Mitjana	Baixa X
Risc	Alta	Mitjana	Baixa X
ACTUACIONS RECOMANADES			
Actuació nº1	Poda per estructurar	Urgència:	Alta
Pròxima inspecció	2024

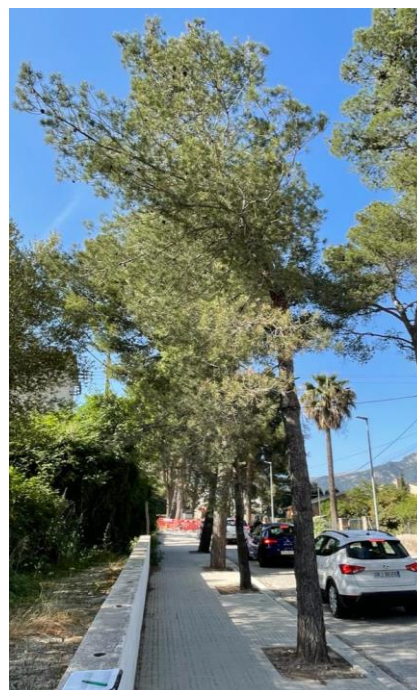
Estat fitosanitari en general	Bon estat		
MECÀNICA I AVALUACIÓ DE RISCOS			
Diagnòstic en branques	Asimètric per poda		
Diagnòstic en tronc	Cops de l'obra		
Diagnòstic al coll	Bon estat		
Grau d'alteracions	Moderat		
Adaptació de l'arbre als vents	Ben adaptat		
Altres	--		
DIANES			
Ús del sòl	Voravia pública		
Freqüència de pas	Alta		
Proximitat a edificis	No afecta		
Diana	Alta	Mitjana X	Baixa
Perímetre de la unitat que pot fallar			
Probabilitat de la fallada	Alta	Mitjana	Baixa X
Risc	Alta	Mitjana	Baixa X
ACTUACIONS RECOMANADES			
Actuació nº1	Poda de reestructuració	Urgència:	moderada
Pròxima inspecció	2024

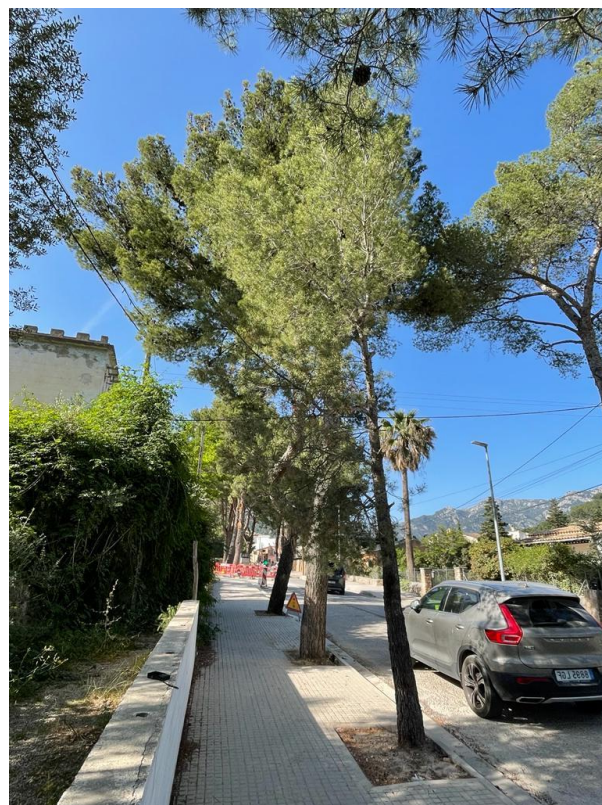
FITXA D'AVALUACIÓ D'ARBRES			
DADES IDENTIFICATIVES			
Codi de l'arbre (numeració)	19		
Data de la inspecció	19/05/2022		
Espècie/es a avaluar	Pi - <i>Pinus halepensis</i>		
Carrer/Plaça/Avinguda i Municipi	Passeig Antoni Estarellas i tram MA-2020		
Ubicació	Escocell X	Paviment	Altres
Zona (privat/públic)	Pública		
Altres	--		
DENDROMETRIA			
Alçada total	-10m		
Alçada de creu	2,7m		
Projecció de copa	2,00m		
Perímetre del tronc (a 1,20 del terra)	0,70m		
Altres			
FISIOLOGIA			
Edat	Menys de 20 anys		
Vitalitat	Mitjana		
Estructura	Creu a la copa		
Antecedents d'actuacions	Obres a la voravia i canalitzacions		
Resposta a les actuacions realitzades	No s'observen respostes		
Altres			
FITOPATOLOGIA			
Diagnòstic en fulles	Bon estat		
Diagnòstic en branques	Bon estat		
Diagnòstic en tronc	Bon estat		
Diagnòstic en arrels o coll	Bon estat		
Malalties visibles a fulles	No s'observa		
Malalties visibles en branques	No s'observa

Estat fitosanitari en general	Bon estat		
MECÀNICA I AVALUACIÓ DE RISCOS			
Diagnòstic en branques	Asimètric per poda		
Diagnòstic en tronc	Cops de l'obra		
Diagnòstic al coll	Bon estat		
Grau d'alteracions	Moderat		
Adaptació de l'arbre als vents	Bona		
Altres	--		
DIANES			
Ús del sòl	Voravia pública		
Freqüència de pas	Alta		
Proximitat a edificis	Distància segura		
Diana	Alta	Mitjana X	Baixa
Perímetre de la unitat que pot fallar			
Probabilitat de la fallada	Alta	Mitjana	Baixa X
Risc	Alta	Mitjana	Baixa X
ACTUACIONS RECOMANADES			
Actuació nº1		Urgència:	
Pròxima inspecció	2024

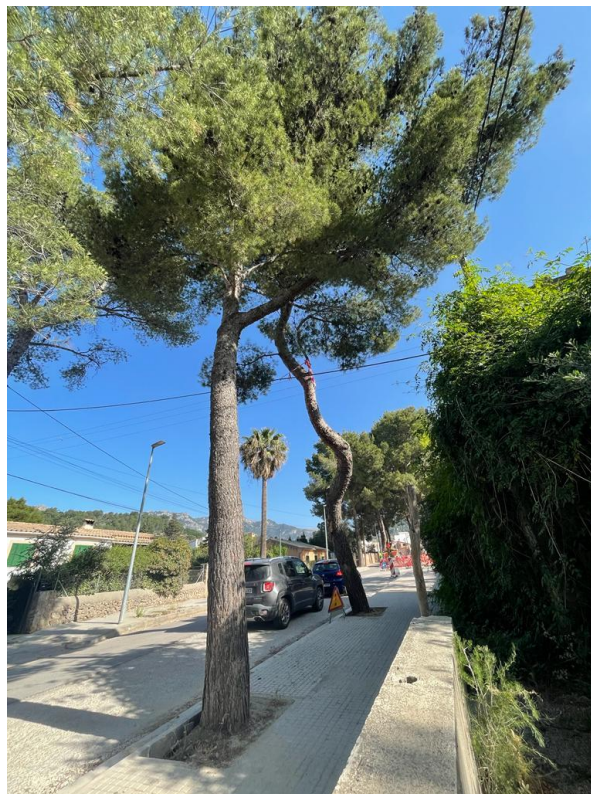
MECÀNICA I AVALUACIÓ DE RISCOS			
Diagnòstic en branques	Bon estat		
Diagnòstic en tronc	Bon estat		
Diagnòstic al coll	Bon estat		
Grau d'alteracions	Moderat		
Adaptació de l'arbre als vents	Ben adaptat		
Altres	--		
DIANES			
Ús del sòl	Voravia pública		
Freqüència de pas	Alta		
Proximitat a edificis	Distància segura		
Diana	Alta	Mitjana X	Baixa
Perímetre de la unitat que pot fallar			
Probabilitat de la fallada	Alta	Mitjana	Baixa X
Risc	Alta	Mitjana	Baixa X
ACTUACIONS RECOMANADES			
Actuació nº1		Urgència:	
Pròxima inspecció	2024

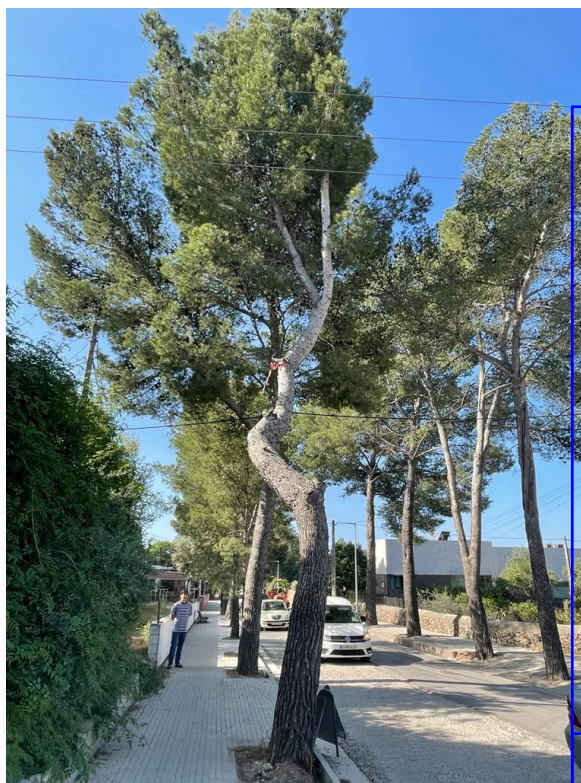
Estat fitosanitari en general	Bon estat		
MECÀNICA I AVALUACIÓ DE RISCOS			
Diagnòstic en branques	Asimètric amb rotures i males podes		
Diagnòstic en tronc	Arcat, amb cops i inclinat		
Diagnòstic al coll	Coll alterat		
Grau d'alteracions	Alta		
Adaptació de l'arbre als vents	Dolenta		
Altres	--		
DIANES			
Ús del sòl	Voravia pública		
Freqüència de pas	Alta		
Proximitat a edificis	Distància segura		
Diana	Alta	Mitjana X	Baixa
Perímetre de la unitat que pot fallar			
Probabilitat de la fallada	Alta X	Mitjana	Baixa
Risc	Alta X	Mitjana	Baixa
ACTUACIONS RECOMANADES			
Actuació nº1	Tala	Urgència:	Moderada
Pròxima inspecció

Derivat de l'anàlisi de riscos i les conclusions dutes a termes anteriorment, es necessari dur a terme la TALA D'URGÈNCIA de l'exemplar identificat com a nº 21 per l'alta probabilitat de fallida, així com el risc d'aquest que representa.

Aquesta actuació d'urgència es fixa que s'ha de realitzar dins els 6 mesos pròxims a l'entrega d'aquest informe.

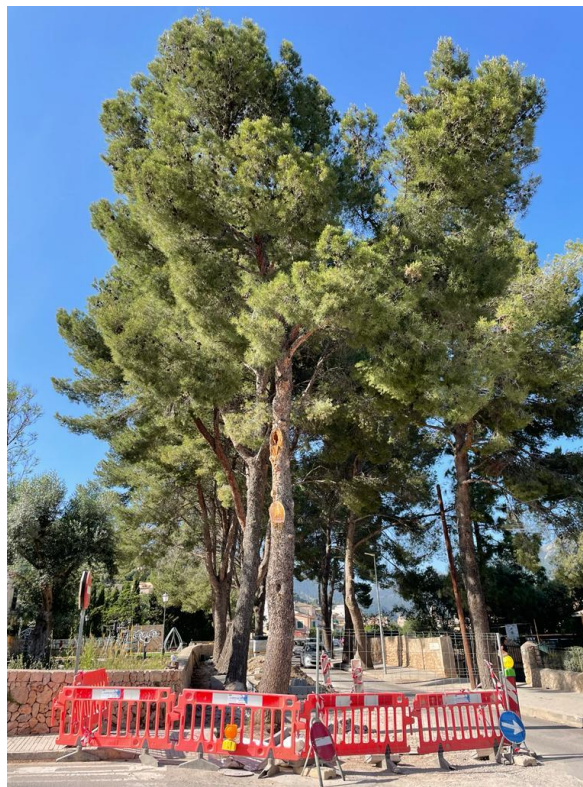
Estat fitosanitari en general	Bon estat		
MECÀNICA I AVALUACIÓ DE RISCOS			
Diagnòstic en branques	Asimètric derivat de podes		
Diagnòstic en tronc	Poda a ras del tronc de branques singulars i cops al tronc		
Diagnòstic al coll	Bon estat		
Grau d'alteracions	Elevat		
Adaptació de l'arbre als vents	Ben adaptat		
Altres	--		
DIANES			
Ús del sòl	Voravia pública		
Freqüència de pas	Alta		
Proximitat a edificis	Distància segura		
Diana	Alta	Mitjana X	Baixa
Perímetre de la unitat que pot fallar			
Probabilitat de la fallada	Alta	Mitjana	Baixa X
Risc	Alta	Mitjana	Baixa X
ACTUACIONS RECOMANADES			
Actuació nº1	Revisió de l'afecció de les podes	Urgència:	
Pròxima inspecció	2023

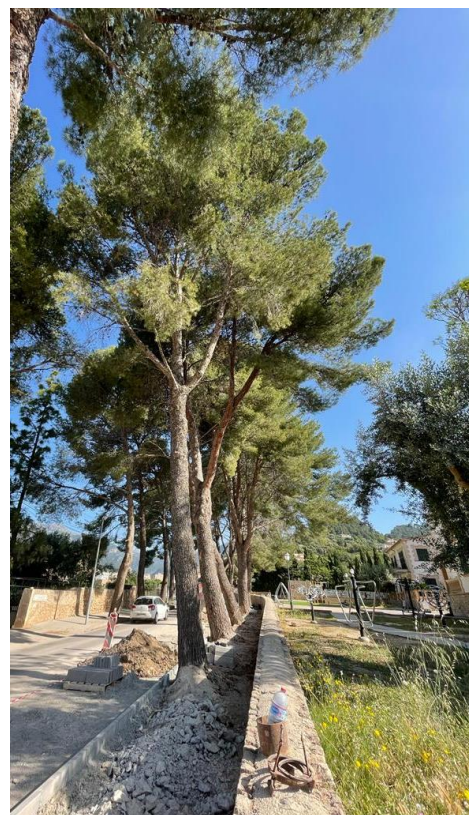
MECÀNICA I AVALUACIÓ DE RISCOS			
Diagnòstic en branques	Bon estat		
Diagnòstic en tronc	Bon estat		
Diagnòstic al coll	Afecció per les obres		
Grau d'alteracions	Moderat		
Adaptació de l'arbre als vents	Ben adaptat		
Altres	--		
DIANES			
Ús del sòl	Voravia pública		
Freqüència de pas	Alta		
Proximitat a edificis	Distància segura al parc		
Diana	Alta	Mitjana X	Baixa
Perímetre de la unitat que pot fallar			
Probabilitat de la fallada	Alta	Mitjana X	Baixa
Risc	Alta	Mitjana X	Baixa
ACTUACIONS RECOMANADES			
Actuació nº1	Revisió afecció coll	Urgència:	
Pròxima inspecció	2023

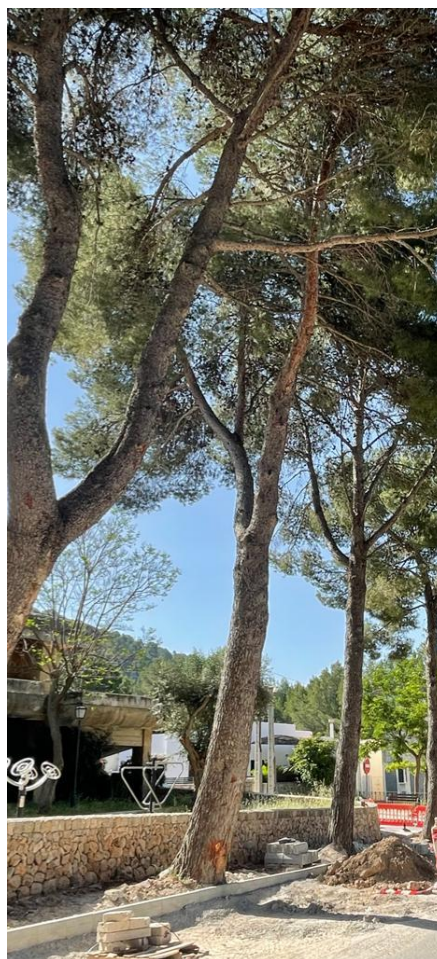
Estat fitosanitari en general	Bon estat		
MECÀNICA I AVALUACIÓ DE RISCOS			
Diagnòstic en branques	Bon estat. Creu en forma de V		
Diagnòstic en tronc	Cops al tronc derivat de l'obra		
Diagnòstic al coll	Bon estat		
Grau d'alteracions	Moderat		
Adaptació de l'arbre als vents	Ben adaptat		
Altres	--		
DIANES			
Ús del sòl	Voravia pública		
Freqüència de pas	Alta		
Proximitat a edificis	Distància segura		
Diana	Alta	Mitjana X	Baixa
Perímetre de la unitat que pot fallar			
Probabilitat de la fallada	Alta	Mitjana	Baixa X
Risc	Alta	Mitjana	Baixa X
ACTUACIONS RECOMANADES			
Actuació nº1		Urgència:	
Pròxima inspecció	2024

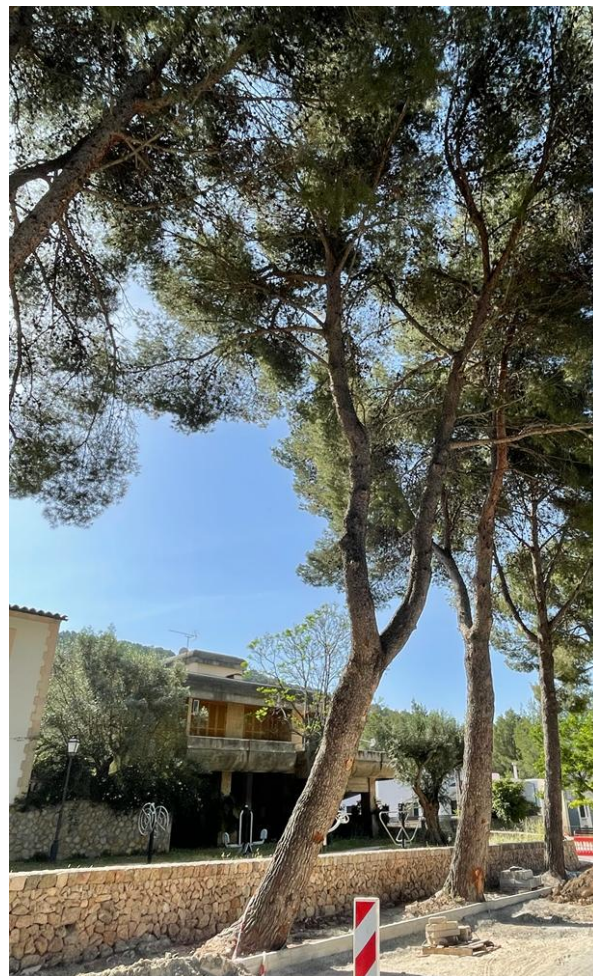
MECÀNICA I AVALUACIÓ DE RISCOS			
Diagnòstic en branques	Bon estat		
Diagnòstic en tronc	Inclinació cap a la carretera		
Diagnòstic al coll	Bon estat		
Grau d'alteracions	Moderat		
Adaptació de l'arbre als vents	Adaptat – Lleugera inclinació		
Altres	--		
DIANES			
Ús del sòl	Voravia pública		
Freqüència de pas	Alta		
Proximitat a edificis	Distància segura		
Diana	Alta	Mitjana X	Baixa
Perímetre de la unitat que pot fallar			
Probabilitat de la fallada	Alta	Mitjana X	Baixa
Risc	Alta	Mitjana X	Baixa
ACTUACIONS RECOMANADES			
Actuació nº1	F2	Urgència:	
Pròxima inspecció	2023 – Controlar la inclinació

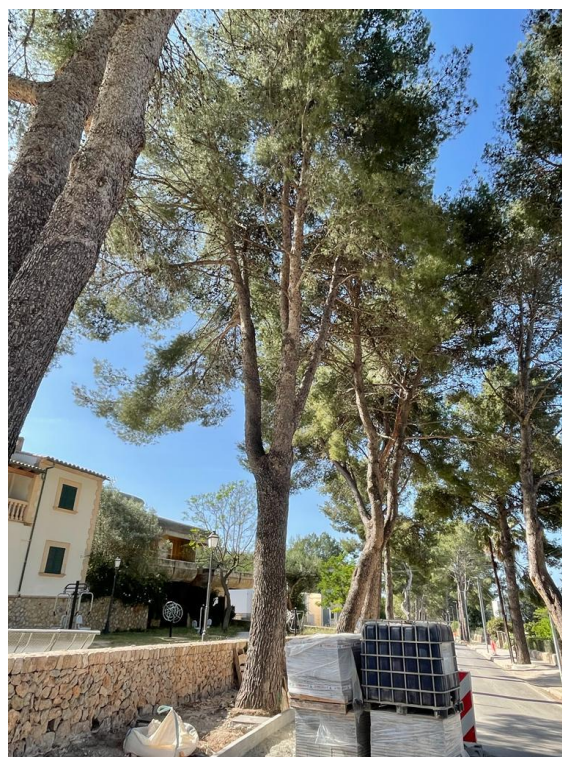
Estat fitosanitari en general	Bon estat		
MECÀNICA I AVALUACIÓ DE RISCOS			
Diagnòstic en branques	Creu en V—no s'aprecien cruïes		
Diagnòstic en tronc	Bon estat		
Diagnòstic al coll	Bon estat		
Grau d'alteracions	Moderat		
Adaptació de l'arbre als vents	Ben adaptat		
Altres	--		
DIANES			
Ús del sòl	Voravia pública		
Freqüència de pas	Alta		
Proximitat a edificis	Distància segura		
Diana	Alta	Mitjana X	Baixa
Perímetre de la unitat que pot fallar			
Probabilitat de la fallada	Alta	Mitjana	Baixa X
Risc	Alta	Mitjana	Baixa X
ACTUACIONS RECOMANADES			
Actuació nº1		Urgència:	
Pròxima inspecció	2024

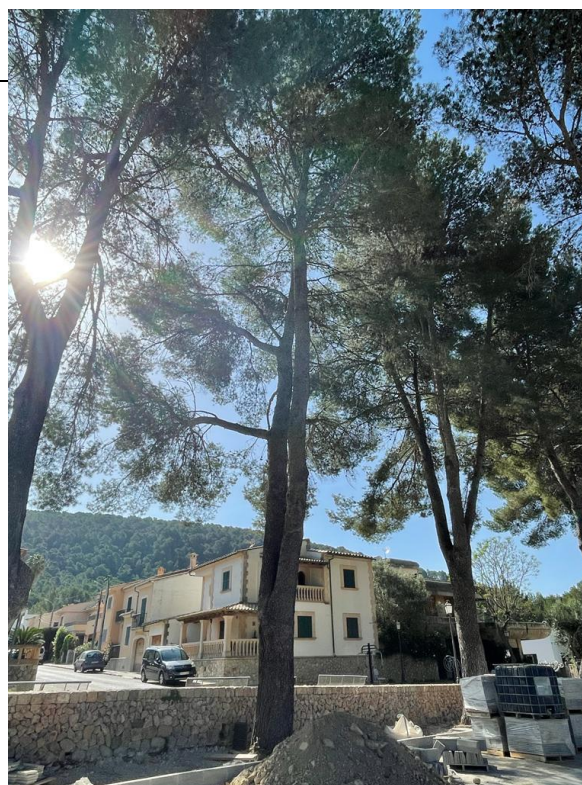
Estat fitosanitari en general	Bon estat		
MECÀNICA I AVALUACIÓ DE RISCOS			
Diagnòstic en branques	Bon estat – Creu en V		
Diagnòstic en tronc	Bon estat		
Diagnòstic al coll	Bon estat		
Grau d'alteracions	Moderat		
Adaptació de l'arbre als vents	Ben adaptat		
Altres	--		
DIANES			
Ús del sòl	Voravia pública		
Freqüència de pas	Alta		
Proximitat a edificis	Distància segura		
Diana	Alta	Mitjana X	Baixa
Perímetre de la unitat que pot fallar			
Probabilitat de la fallada	Alta	Mitjana	Baixa X
Risc	Alta	Mitjana	Baixa X
ACTUACIONS RECOMANADES			
Actuació nº1		Urgència:	
Pròxima inspecció	2024

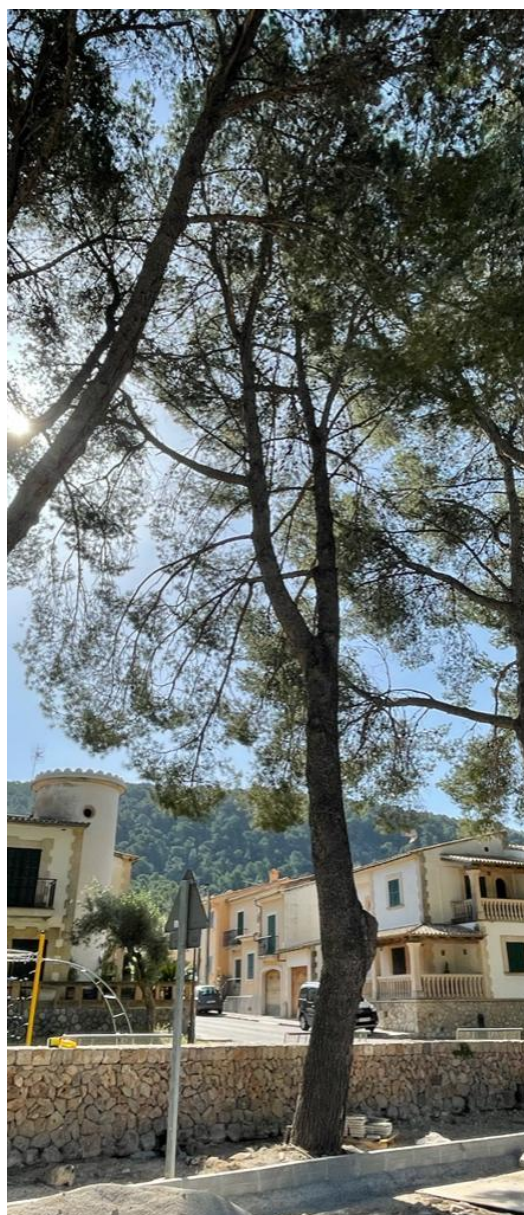
Estat fitosanitari en general	Bon estat		
MECÀNICA I AVALUACIÓ DE RISCOS			
Diagnòstic en branques	Bon estat		
Diagnòstic en tronc	Cops de l'obra		
Diagnòstic al coll	Bon estat		
Grau d'alteracions	Moderat		
Adaptació de l'arbre als vents	Ben adaptat		
Altres	--		
DIANES			
Ús del sòl	Voravia pública		
Freqüència de pas	Alta		
Proximitat a edificis	Distància segura		
Diana	Alta	Mitjana X	Baixa
Perímetre de la unitat que pot fallar			
Probabilitat de la fallada	Alta	Mitjana	Baixa X
Risc	Alta	Mitjana	Baixa X
ACTUACIONS RECOMANADES			
Actuació nº1		Urgència:	
Pròxima inspecció	2024

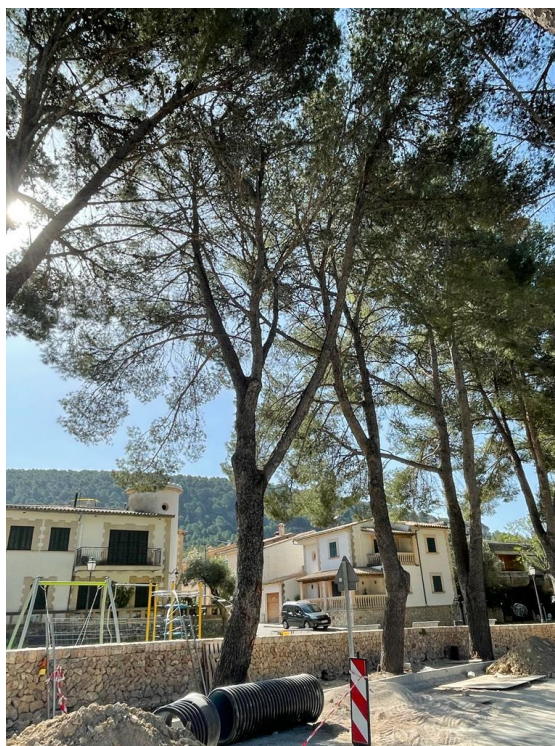
Estat fitosanitari en general	Bon estat		
MECÀNICA I AVALUACIÓ DE RISCOS			
Diagnòstic en branques	Primera branca en V .. no s'observen cruïes		
Diagnòstic en tronc	Bon estat		
Diagnòstic al coll	Bon estat		
Grau d'alteracions	Moderat		
Adaptació de l'arbre als vents	Ben adaptat		
Altres	--		
DIANES			
Ús del sòl	Voravia pública		
Freqüència de pas	Alta		
Proximitat a edificis	Distància segura		
Diana	Alta	Mitjana X	Baixa
Perímetre de la unitat que pot fallar			
Probabilitat de la fallada	Alta	Mitjana	Baixa X
Risc	Alta	Mitjana	Baixa X
ACTUACIONS RECOMANADES			
Actuació nº1		Urgència:	
Pròxima inspecció	2024

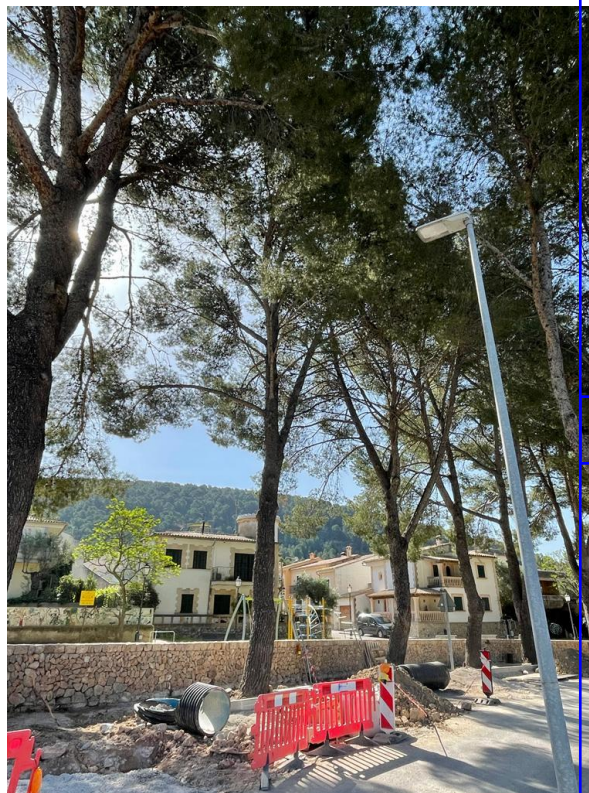
Estat fitosanitari en general	Bon estat		
MECÀNICA I AVALUACIÓ DE RISCOS			
Diagnòstic en branques	Bon estat		
Diagnòstic en tronc	Bon estat		
Diagnòstic al coll	Bon estat		
Grau d'alteracions	Moderat al coll-		
Adaptació de l'arbre als vents			
Altres	--		
DIANES			
Ús del sòl			
Freqüència de pas			
Proximitat a edificis			
Diana	Alta	Mitjana	Baixa
Perímetre de la unitat que pot fallar			
Probabilitat de la fallada	Alta	Mitjana	Baixa
Risc	Alta	Mitjana	Baixa
ACTUACIONS RECOMANADES			
Actuació nº1	Urgència:		
Pròxima inspecció	2024

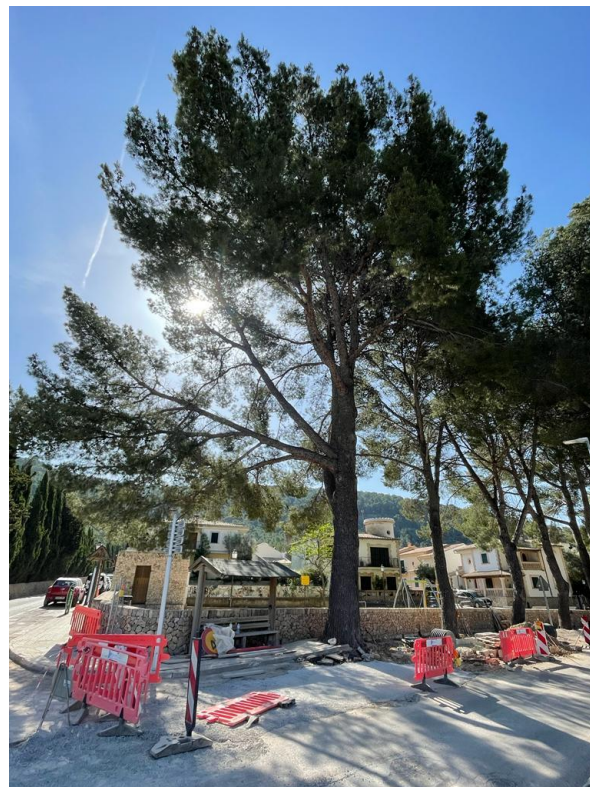
Estat fitosanitari en general	Bon estat		
MECÀNICA I AVALUACIÓ DE RISCOS			
Diagnòstic en branques	A la creu controlar l'horitzontal		
Diagnòstic en tronc	Bon estat		
Diagnòstic al coll	Bon estat		
Grau d'alteracions	Moderat al coll		
Adaptació de l'arbre als vents	Ben adaptat		
Altres	--		
DIANES			
Ús del sòl	Voravia pública		
Freqüència de pas	Alta		
Proximitat a edificis	No afecta		
Diana	Alta	Mitjana X	Baixa
Perímetre de la unitat que pot fallar	--		
Probabilitat de la fallada	Alta	Mitjana	X Baixa
Risc	Alta	Mitjana	X Baixa
ACTUACIONS RECOMANADES			
Actuació nº1	Poda branca horitzontal	Urgència	
Pròxima inspecció	2024
